Piera Nebiker-Pedrotti^a, Patrick Hunziker^a,
Raban Jeger^b, Stefan Osswald^b

Breitkomplex-Tachykardie am Monitor

Fallbeschreibung

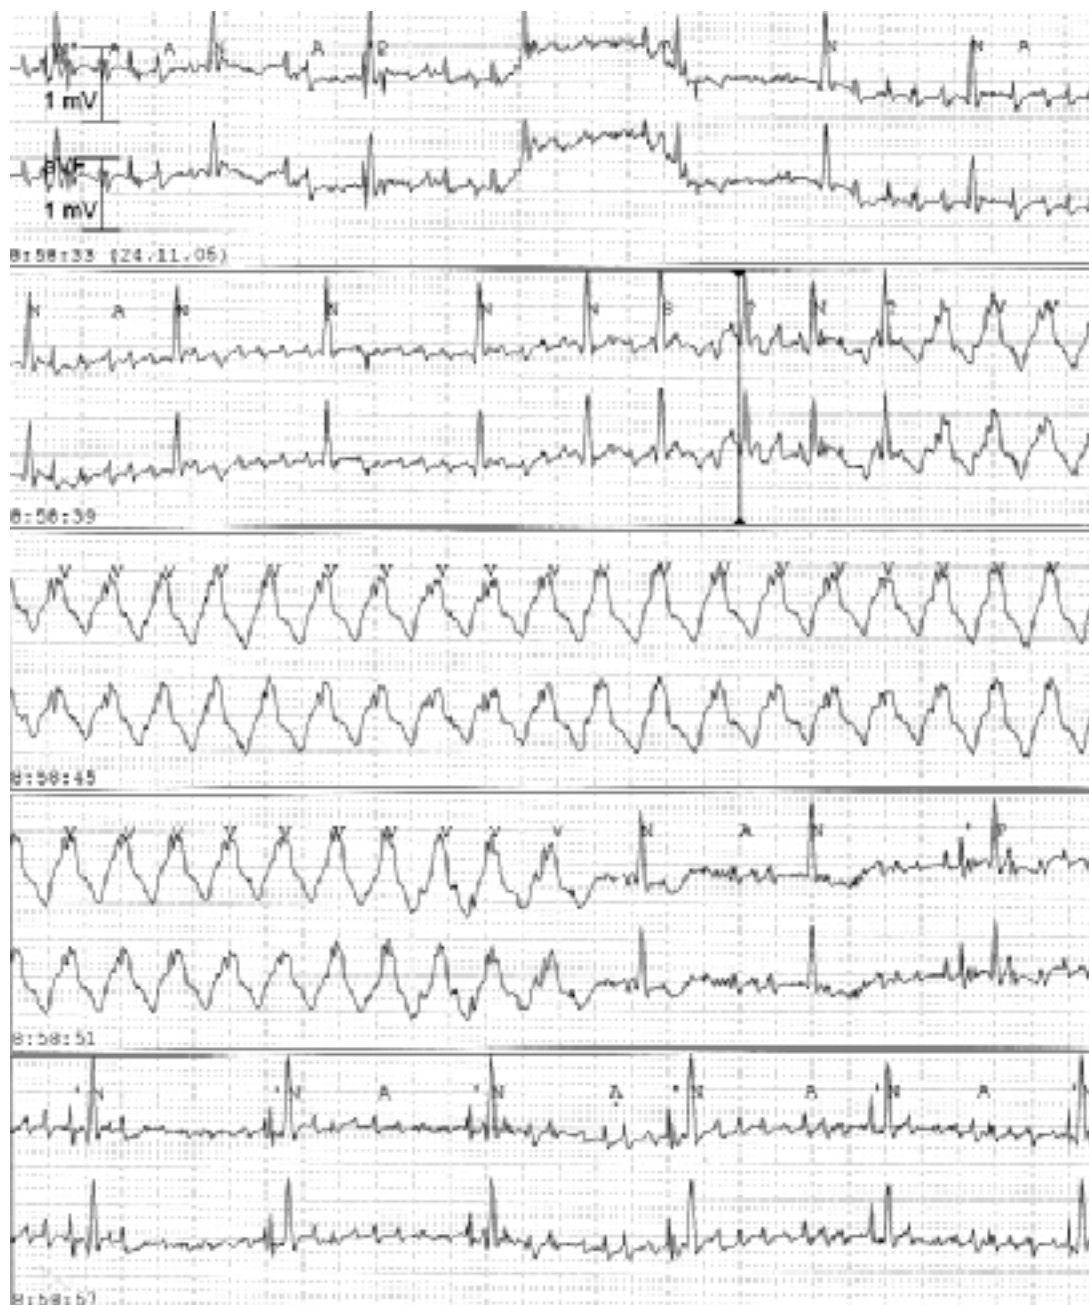
Bei der aktuell beschwerdefreien, hämodynamisch stabilen und am Bettrand zähneputzenden Patientin trat plötzlich Schwindel auf. Aufgrund einer detektierten Breitkomplex-Tachykardie (Abb. 1) löste der Monitor gleichzeitig den Rhythmusalarm aus.

Abbildung 1
Rhythmusstreifen
bei Arrhythmie-Alarm.

Antwort (a.) und (d.) sind richtig. Die unmittelbar nach dem Ereignis durchgeführte Schrittmacher-Abfrage zeigte eine normale Funktion mit adäquatem Sensing und Pacing. Der Speicher des Geräts, welcher bei der Abfrage am Vortag gelöscht worden war, zeigte im Frequenzprofil von über 140 Schlägen ausschließlich ventrikulär sensierte und keine gepaceten Ereignisse, weshalb eine Schrittmacher-induzierte Tachykardie ausgeschlossen ist (siehe auch Programmierung). Im weiteren wies der Speicher auch keine ventriku-

lären High-rate-Ereignisse (PVE) in diesem Frequenzbereich auf, womit eine ventrikuläre Tachykardie mit darunter liegendem Sinusrhythmus ebenfalls ausgeschlossen werden konnte. Hingegen fanden sich im Speicher des Schrittmachers zwei kurze Mode-switch-Episoden, wovon die eine zeitlich mit dem dokumentierten EKG korrelierte. Theoretisch wäre es deshalb möglich, dass es sich beim Ereignis um eine kurze Vorhofflimmer- bzw. Vorhofflatter-Episode handelt, die zu einem Mode-switch des Schrittmachers mit eigener 2:1-Überleitung führte, und zwar zu Beginn ohne, dann mit Aberration. Das Ende der Breitkomplex-Tachykardie mit verkürztem Sinusintervall spricht allerdings gegen diese Theorie. Da keine Sinuspause nach der Tachykardie auftrat, muss der Sinusknoten im Hintergrund normal weitergeschlagen haben, was eine AV-Dissoziation während der Tachykardie und damit die Kammertachykardie selbst beweist. Nach der Tachykardie trat atriales Pacing (55 bpm) mit intrinsischer Überleitung auf, wodurch auch die regelmässigen Artefakte einfach von echten Flatterwellen zu unterscheiden sind.

Die Erklärung, warum die 34 Schläge dauernde Tachykardie im ventrikulären High-rate(PVE)-Speicher nicht registriert wurde, liegt wahrscheinlich darin, dass während dieser Episode tatsächlich ein kurzes Vorhofflimmern, wie oben beschrieben, vorgelegen hat; damit wurde während der ventrikulären Hochfrequenzepisode gleichzeitig auch eine atriale Tachykardie registriert, welche der Schrittmacher insgesamt als sensiertes, tachykard übergeleitetes Vorhofflimmern interpretierte. In der Kategorie von atrial und ventrikulär sensierten Ereignissen fanden

Insgesamt gehen wir aufgrund der oben beschriebenen Überlegungen von einer Kamertachykardie bei verletztem Myokard nach

Ventrikelperforation aus, wobei deren Interpretation durch das gleichzeitige Auftreten eines Vorhofflimmerns und eines EKG-Artefakts erschwert wurde.
